4.1.44	Inger	Bombad i Kiel
5.1.44	Stårö	Bombad i Holtenau
5.1.44	Oswin	Bombad i Holtenau
5.1.44	Granö	Bombad i Holtenau
5.1.44	Ingarö	Bombad i Holtenau
6.1.44	Svea	Bombad i Stettin

INGER 4-5.1.44

UNDGÅTT SKADOR VID BOMBATTOR ÖVER KIEL UNDER TVÅ STORA DAGRAIDER.Journal.

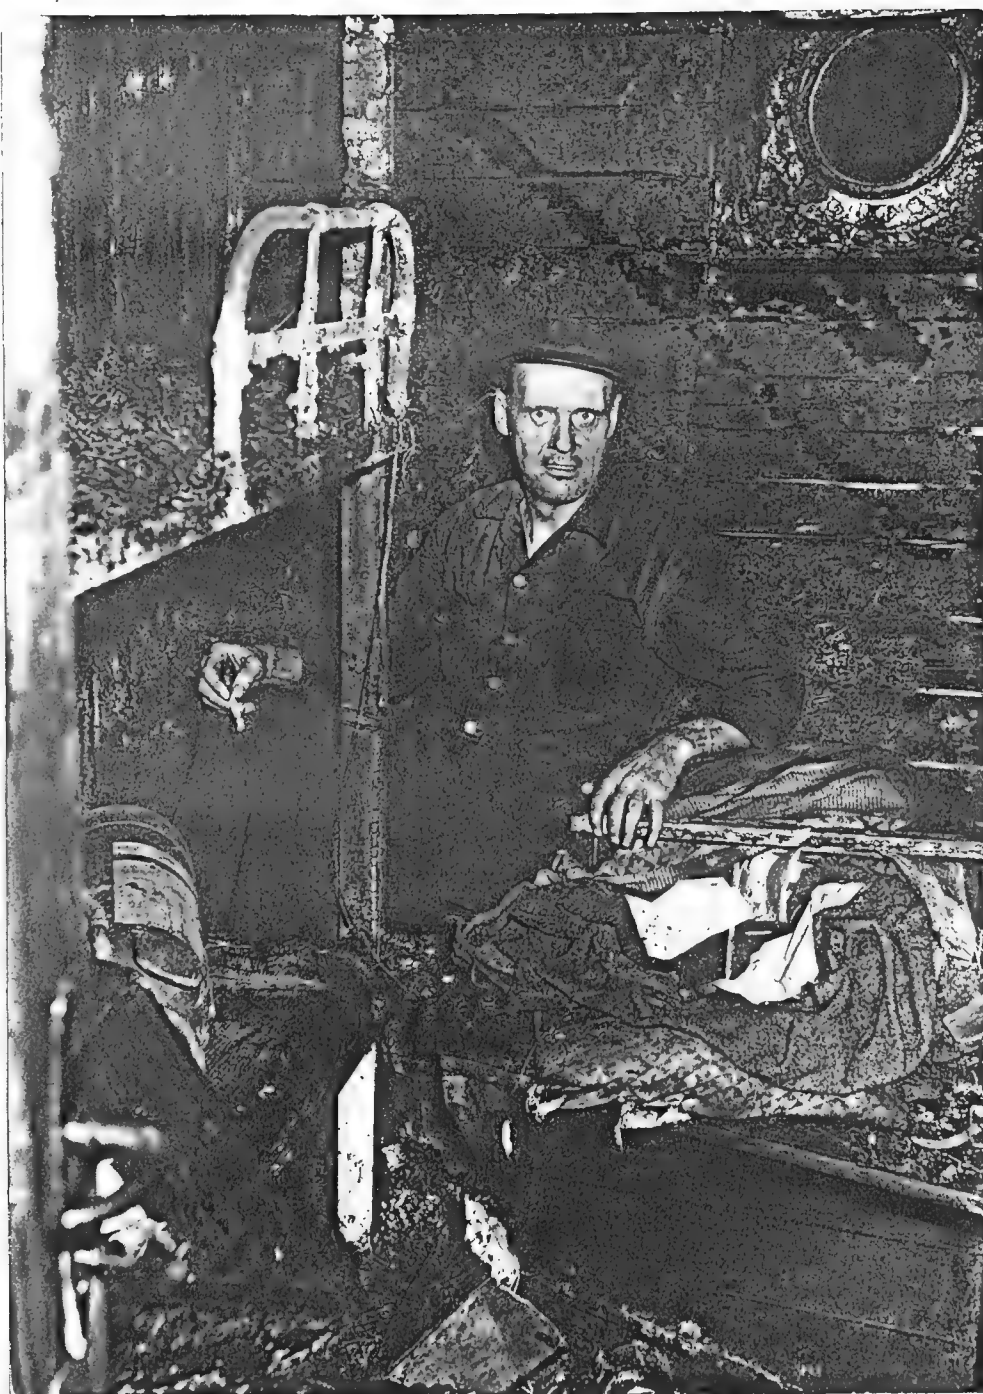
GRANÖ 5.1.44

Granö anlänt till Malmö 8.1.44. En besättningsman akterut i sin utbrända hytt.

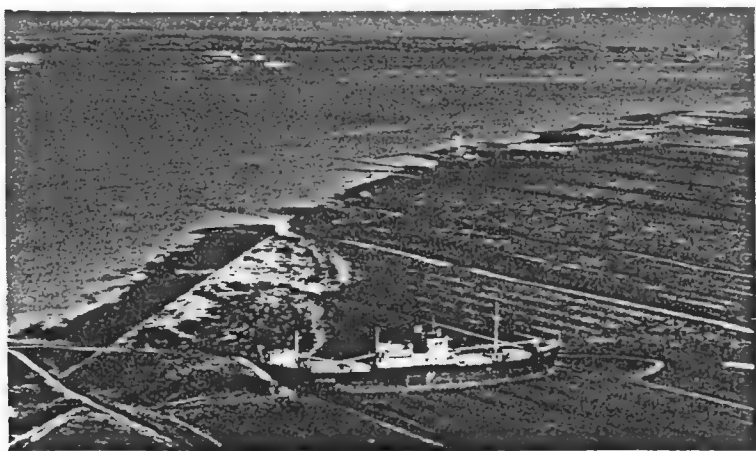
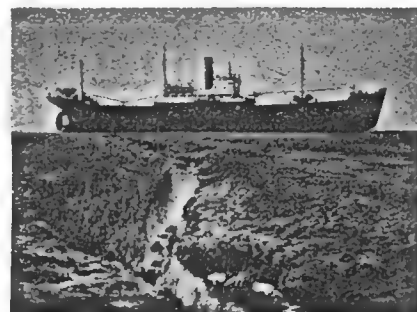
Silona på land efter orkanen 16-17.2.1962

Vattnet drog sig senare tillbaka ytterligare 300 meter.

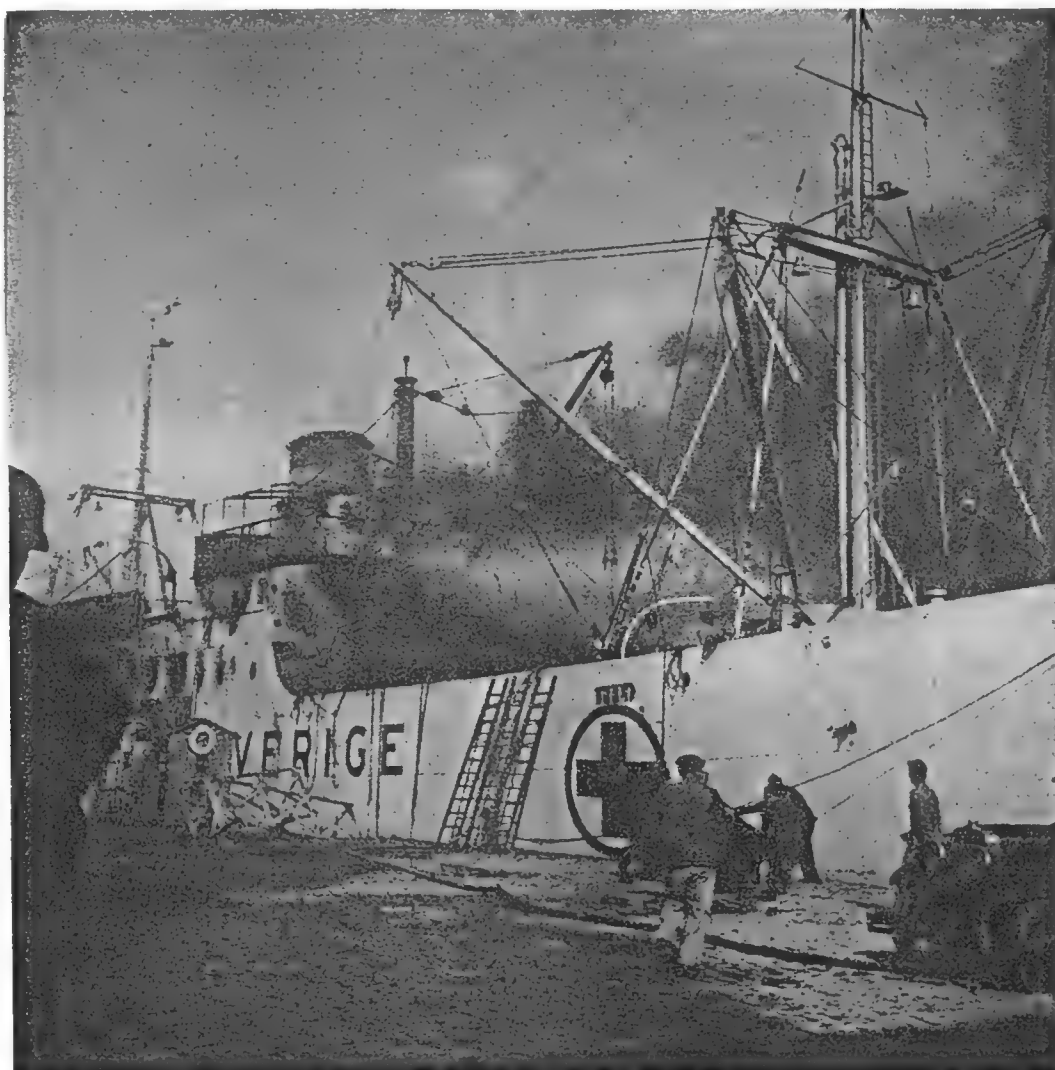
Wiril i Chios 7.2.44

"The hull, bulwarks, bridge, masts, derricks, funnel & lifeboats showed plainly marks and holes where explosive bullets had struck and in many places gone through the iron plating and the woodwork. Bridgedecks, wheelhouse, chartroom, radiostation, saloon, messroom, provision store room, galley and the accomodation for captain, officers, stewards and passengers has been totally burnt down and there was one tangle of bent & broken iron, destroyed el. cables & full of debris and water after the fire. The bulkheads to the engineroom, skylights & doors to engineroom were bent in several places and showed the effect of the great heat of the fire. El. cables to deckwinches, steering gear, windlass & light installation were totally destroyed by fire. As it is not possible to ascertain the whole extent of the damage before the debris is cleared out and the water is pumped out, it was recommended to employ workmen to clear out the debris and get the water from the holds & engineroom with pumps from land and after that to make a proper survey.

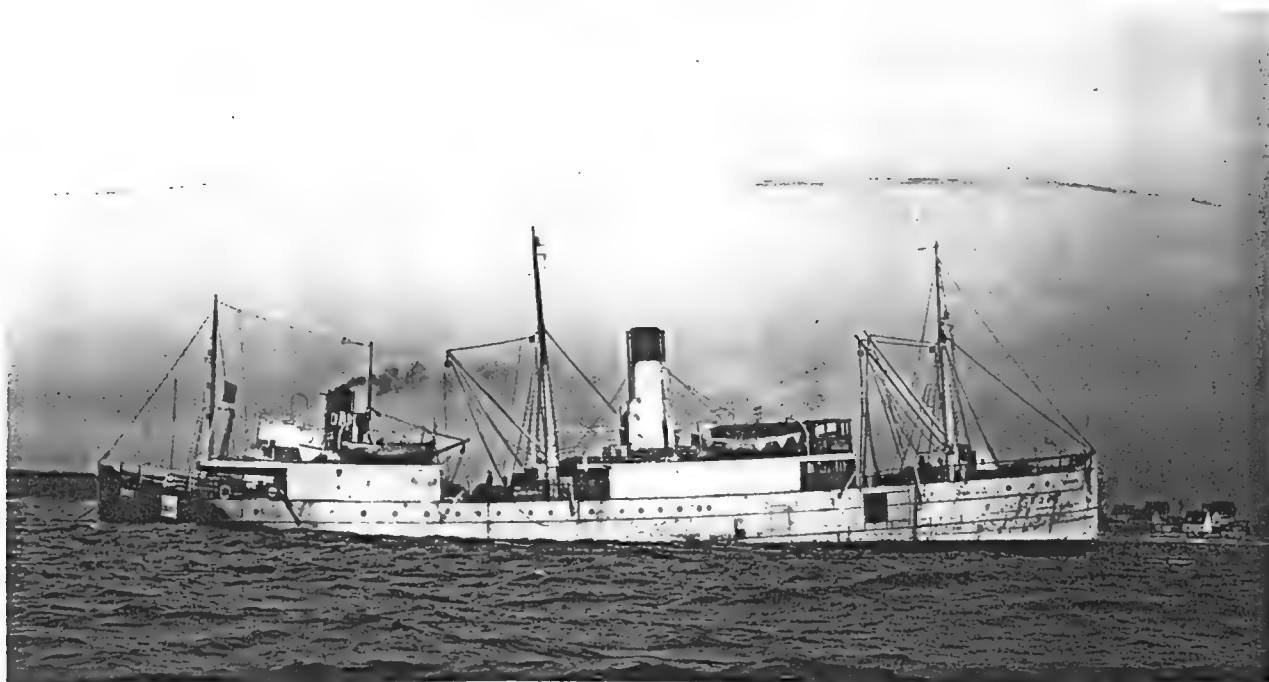
Svanen på grund vid Höganäs den 3.3.44

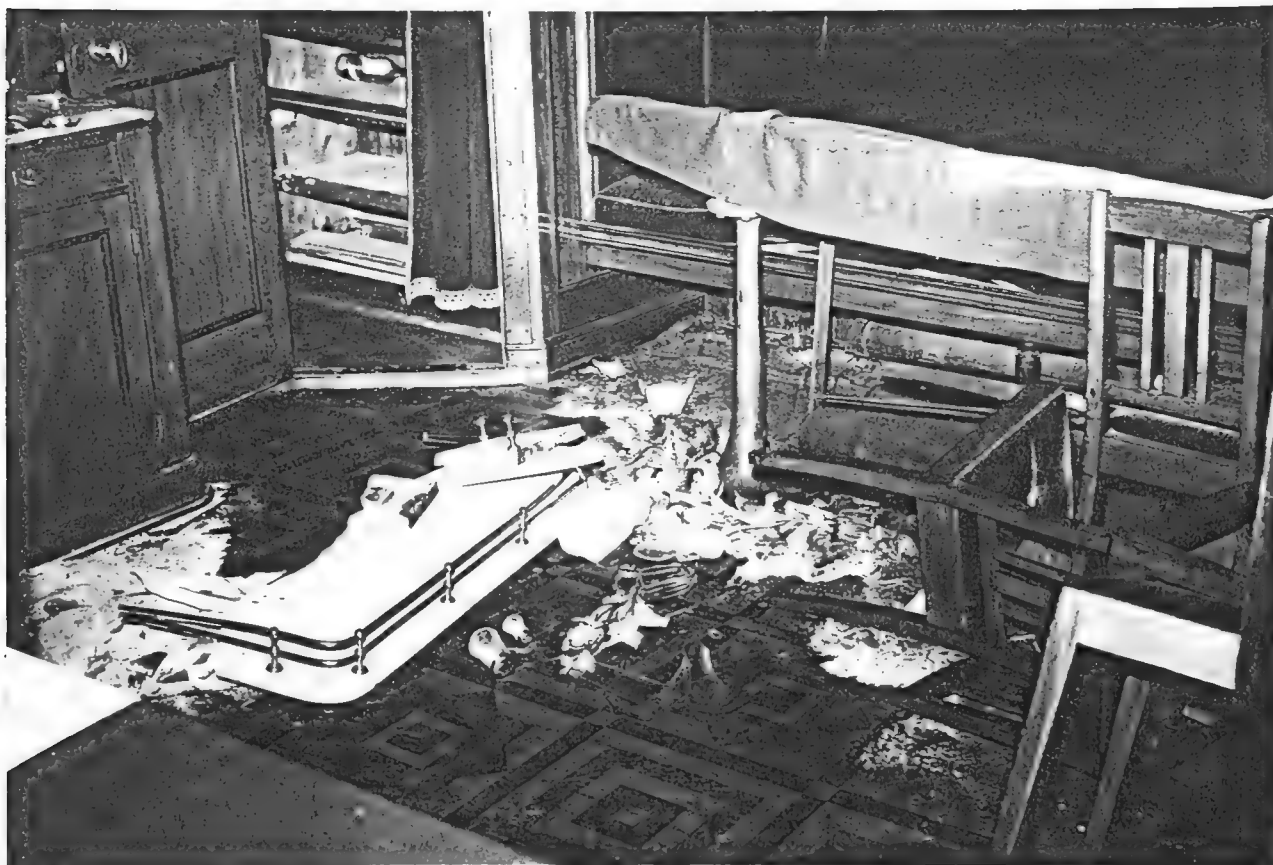
Matsalongen ombord den 3.3.44.

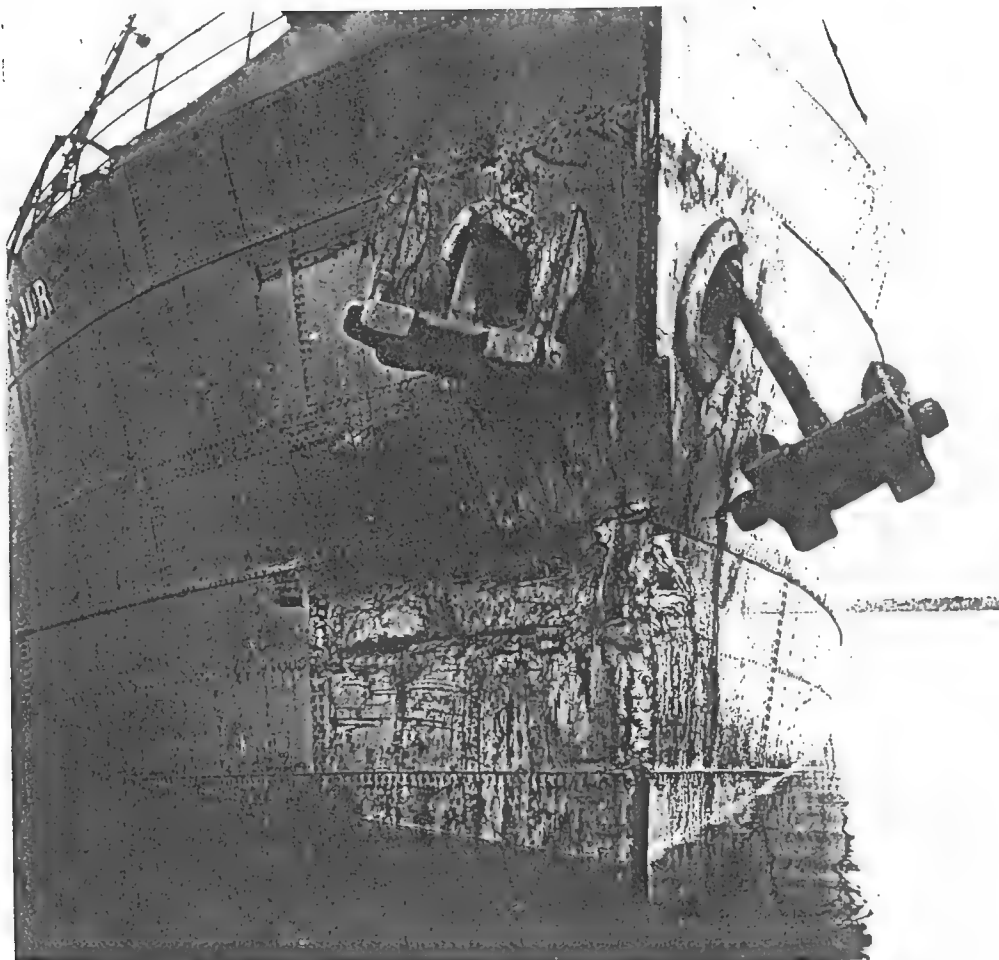
LIGUR 26.3.44

Ligur i Trelleborg 27.3.44

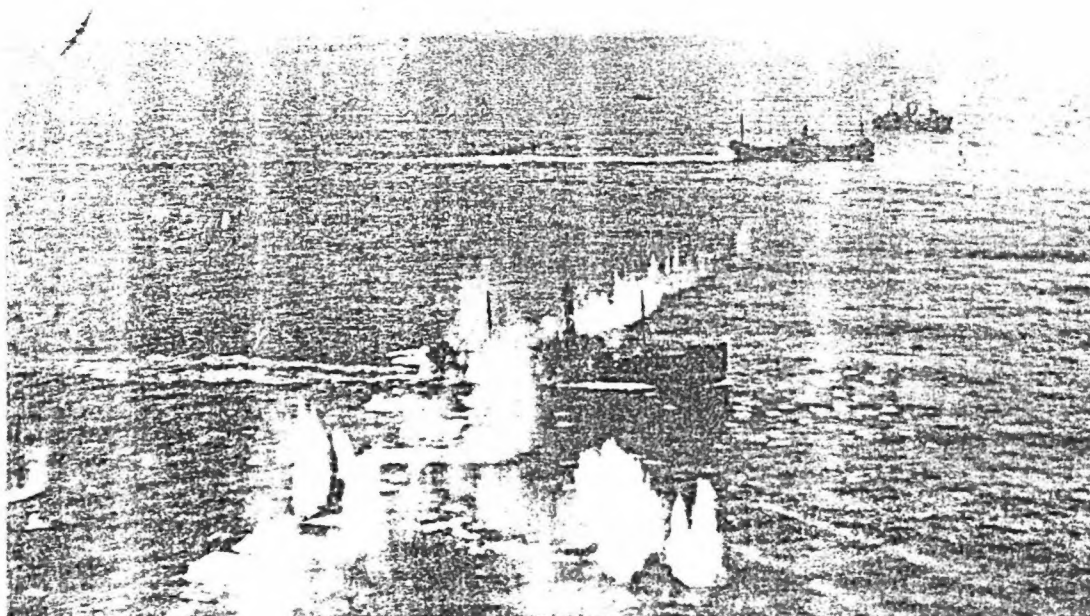
2) RUNMARÖ 29.3.44

SKORSTEN: LIVBÅT:BRYGGA GENOMSKJUTNA I ASLÖGS KONVOJ I BEAUFIGHTERATTACK
